位置図 大寧寺 (たいねいじ)

山口県長門市湯元門前

概要及び計画方針

度重なる台風襲来により、境内墓地が多大な被害を受けたので、被災前の墓地環境に修復

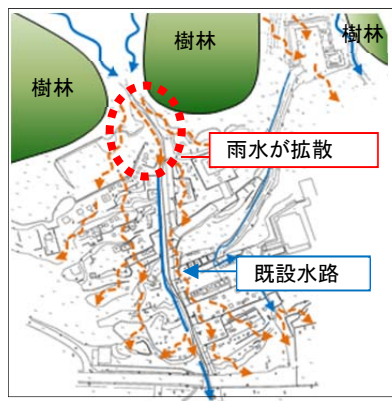
集水施設と導入水路

- 流入する雨水量を算定し、集水施設、水路の改修を計画
- (1) 集水施設の計画
 - (2) 導入水路の新設
 - (3) 既設水路の改修
 - (4) 横断水路の整備

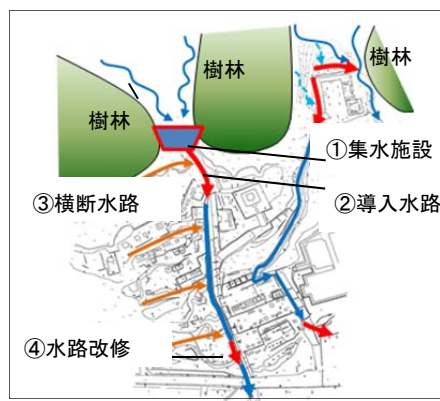
雨水が拡散

既設水路

①集水施設

②導入水路

③横断水路

④水路改修

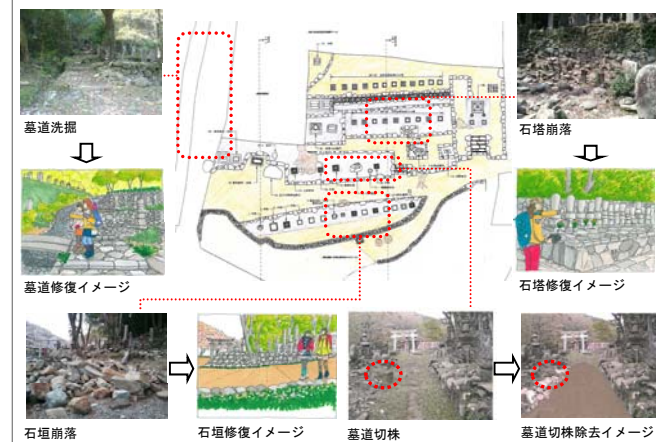
- (1) 石垣
石垣は、史跡地内の石垣の石組みを参考に修復
- (2) 石塔
各石塔部材は意匠や石材の類似性で組合せ、載せるのみで修復
- (3) 墓道、水路
石畳の景観を活かした墓道、水路修復

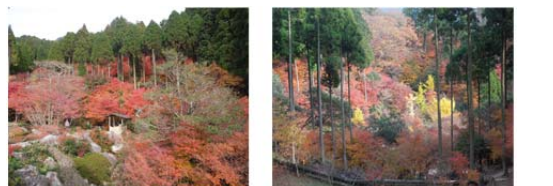
広葉樹林に樹種転換をすることにより溪谷美を創出していくことを提案した。

樹種転換事例(佐賀県唐津市・環境芸術の森 40年かけ杉林から広葉樹の森)
