## 甦る修驗の至宝

株式会社アーバンデザインコンサルタント

設計部門

## 求菩提山史跡修復整備

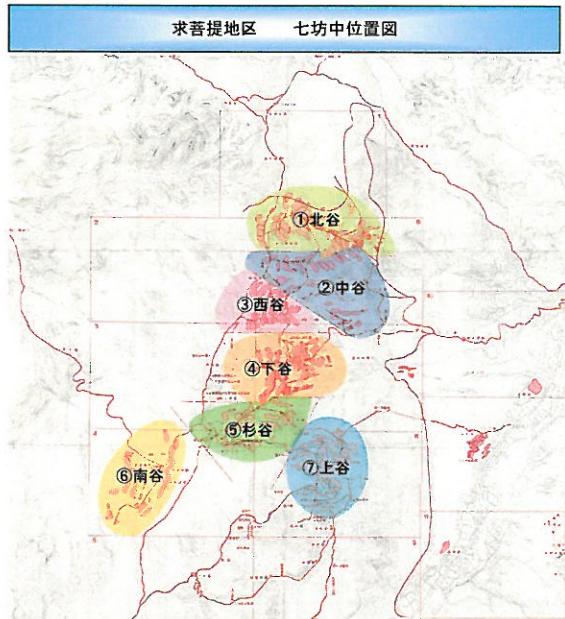
坊跡は生活の場で“求菩提五百坊”的呼び名のとおり、山内の至る所で痕跡を見る事ができる。それらは大きく7グループに分かれており上谷坊中、杉谷坊中、南谷坊中、西谷坊中、中谷坊中、北谷坊中、下谷坊中と称されている。現在、300強の坊跡が確認できる。

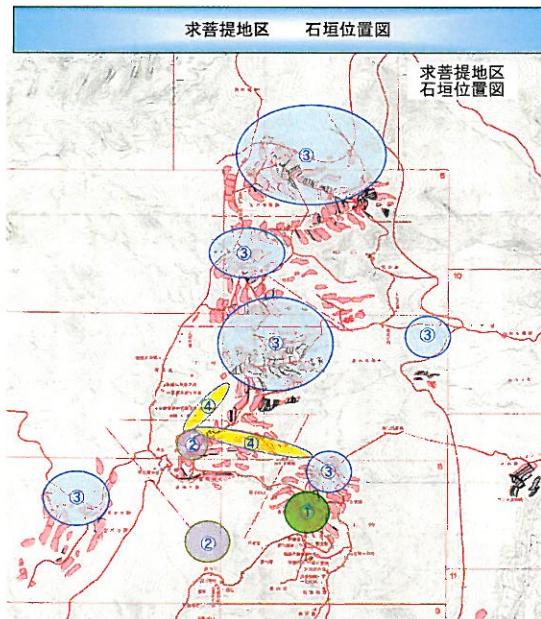
石垣には①伽藍の石垣、②神社の石垣、③坊跡の石垣、④道路の石垣跡がある。大半は近世以降の所産だが、一部に中世末に遡る可能性のあるものがある。積み方には、大型石材を腰石状に配し、垂直に平積みするもの・野面積み・角石を算木積みにするもの・谷落積み等が観察できる。石材は山に所在する安山岩系の石を用いた。

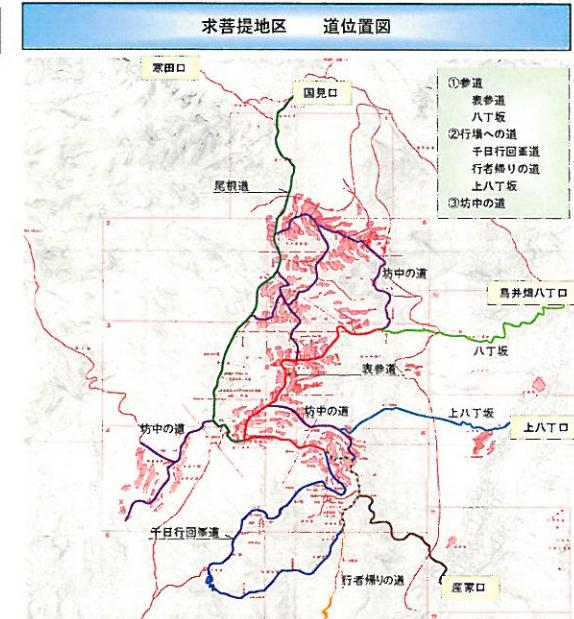
道遺構として重要なものは、参道（表参道く構の石門～中宮>、尾根道、鬼の石段）、修行に使われた行場の道（山内諸道巡りの道、不動窟への道、求菩提山と下界をつなぐ道）、坊中の道である。求菩提地区的参道としては、(a) 表参道（構の石門から安淨寺跡への道）、(b) 安淨寺跡から中宮への道、(c) 鬼の石段、(d) 尾根道がある。

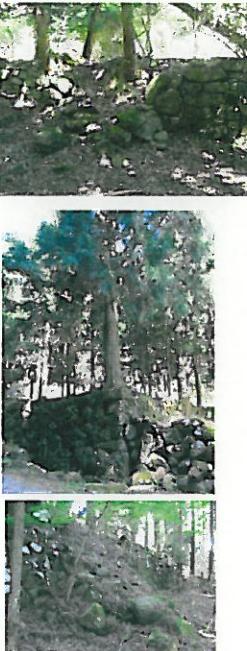
石垣
■自然災害による変形、崩落
豪雨等の自然災害に対して脆弱な石垣は、崩落した。

■樹木成長による変形、崩落
樹木特にスギ、ヒノキの成長により山内の坊跡は樹木が巨木化し、石垣の変形や崩落が随所で見られるようになった。

樹木
■倒木
台風などの自然災害により、随所で風倒木が発生し、山奥からの木材の持ち出しありで、散乱した状況が続いている。

■樹木の巨木化
山伏が山を降り、管理されない状況の中、樹木は随所で巨木化し、坊跡一面巨木化しているところも見受けられる。

■草木繁茂
樹木の巨木化だけでなく、草木も繁茂し、足の踏み場もない状況が多く見られるようになった。

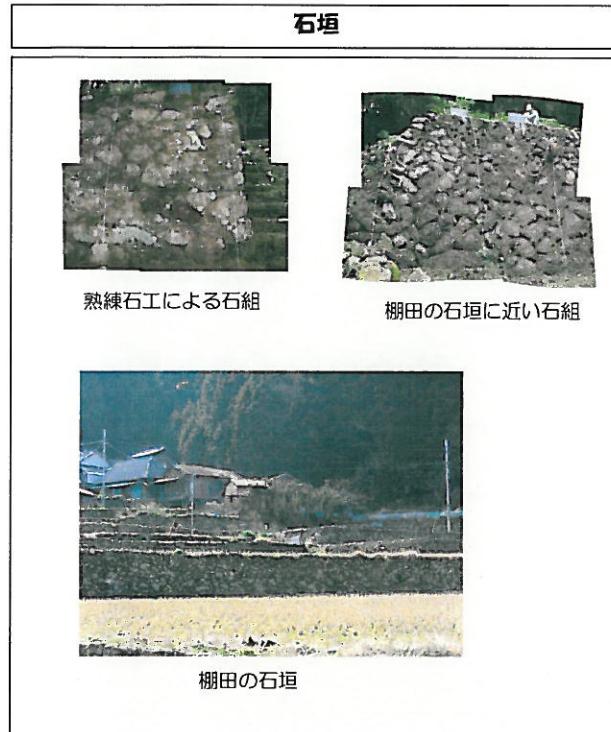
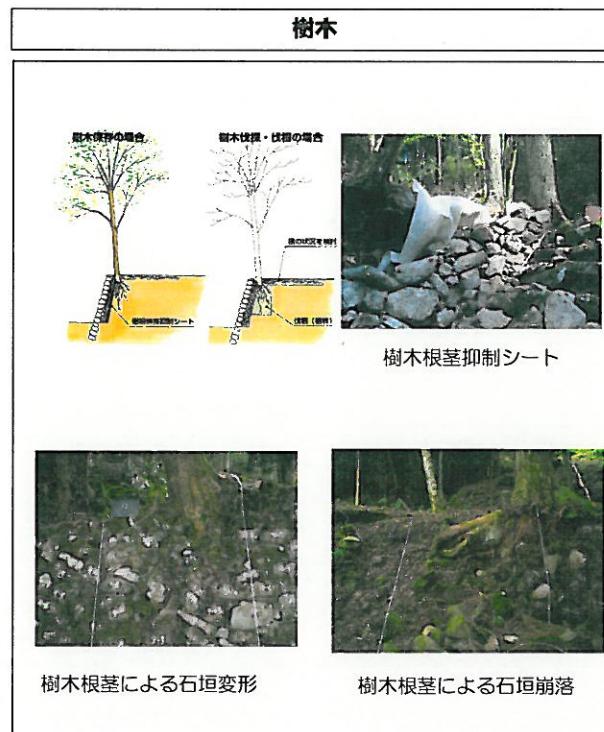
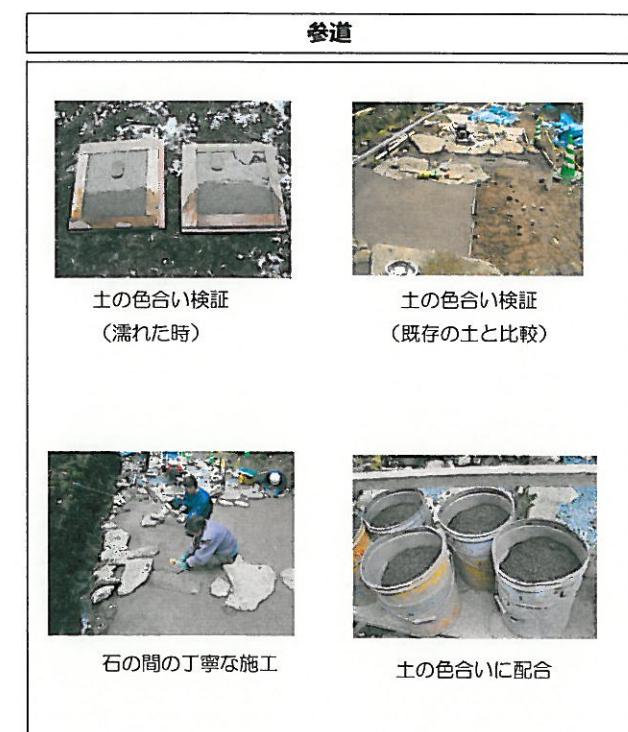
史跡地での歴史的景観を構成する石垣、樹木、参道について検証を行った。樹木は歴史的景観構成に不可欠な要素であるが、一方で史跡への悪影響が見え隠れする。石垣と樹木との関係を注意深く検証すると、石垣の変形の主要因になっている場合と石垣の結束をより強固にしている面もある。また、樹木伐採後の史跡の安定に問題はないか、伐採した樹木は用意に搬出可能かなどの検証を行った。

石垣には大きく 2 タイプの組み方が確認できた。一つは熟練した石工により、石の形状、表、裏の使い分けを行い、より強固に石組みがなされているもの、もう一つは棚田の石垣に見られるようなさほどどの技術がなくても普通に石を積み上げたタイプのものである。前者については、石組の修復前に番号で位置を性格に表示し、それを元に罪な押しを行った。後者のほうは、全体の雰囲気を尊重して復旧を行うこととした。

樹木と石垣との関係を見ると、樹木の根が石組みを捕まえより強固にしているものと、石垣の結束を弱めているものとがあることが把握でき、前者の樹木については、石垣に影響ある根茎のみ除去し、根茎成長抑制シートを石垣と樹木との間に敷設し、石垣の復旧を行うこととした。後者の樹木については伐採を行い、石組みの見直しを行うこととした。

参道では、その特徴はである土の感じを維持しながら復旧することを最優先し、土に特殊な強化材を配合し、土の色合いや素材感を残す方法を行った。さらに、施工時の石との取り合い部分の弱いところをより丁寧に施工することを心がけ、施工監理時点で指導を行うこととした。
